**PATOLOGIA NA CONSTRUÇÃO CIVIL: ANÁLISE DAS PRINCIPAIS
MANIFESTAÇÕES PATOLÓGICAS NO MUNICÍPIO DE MIGUELÓPOLIS (SP)**

**Trabalho de Conclusão de Curso
apresentado à Faculdade de Filosofia
Ciências e Letras, Fundação Educacional de
Ituverava, como requisito parcial para
obtenção do título de Bacharel em
Engenharia Civil.**

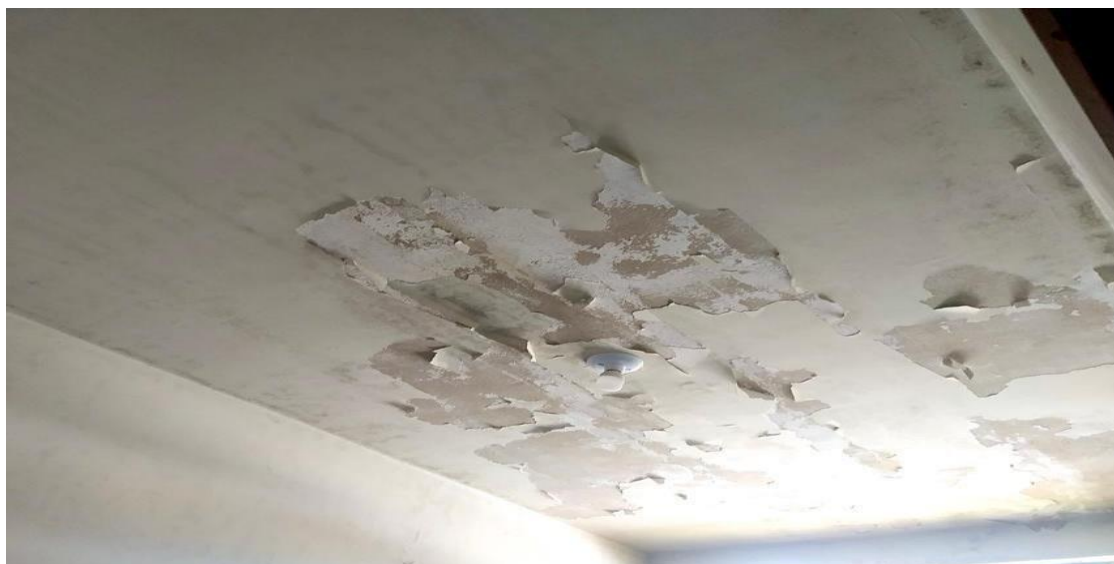
A figura 1 é demonstrada uma infiltração na laje, tornando o ambiente inabitável, e, podendo colocar em risco a sanidade dos moradores.

Figura 1: Manifestação de patologia devido à infiltração na laje.

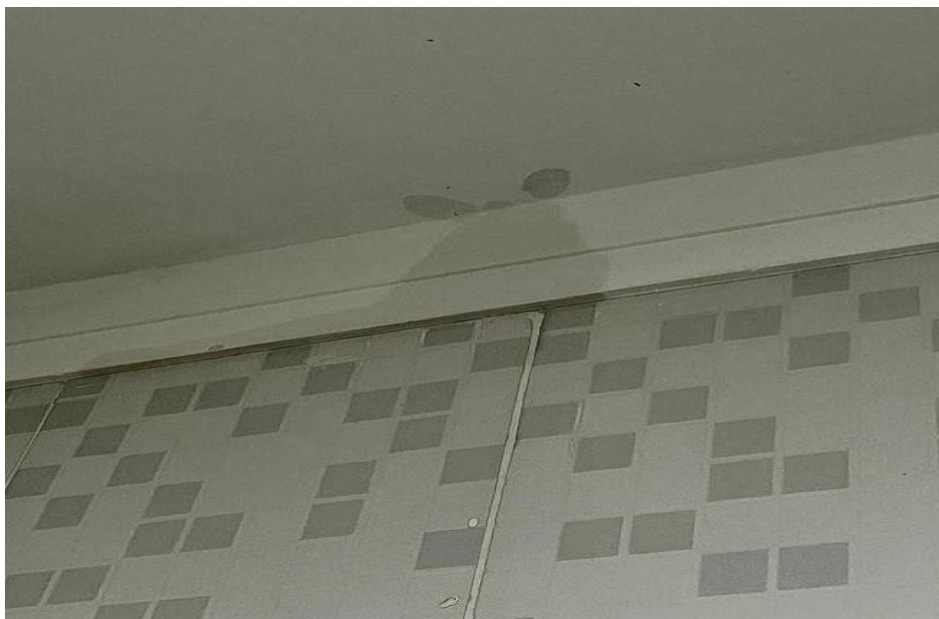
A figura 3 demonstra a manifestação de condensação na laje de uma residência, onde fica visível a presença de manchas úmidas.

Figura 3: Manifestação patológica devido à condensação.

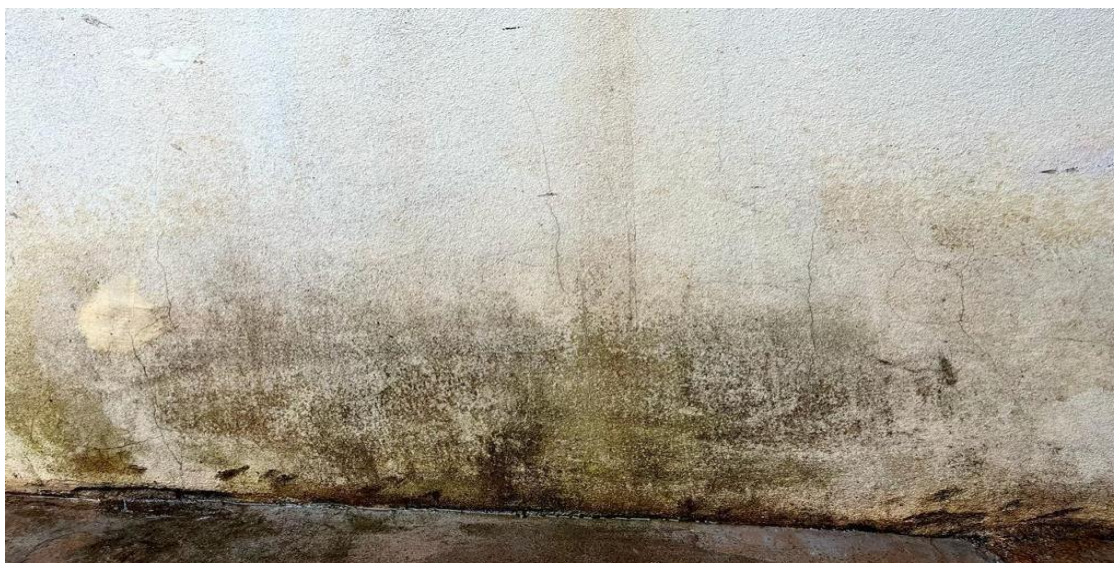
Na figura 4, é relatada a manifestação de capilaridade na parte inferior da parede de uma residência; a presença de manchas escuras é visível prejudicando a estética.

Figura 4: Manifestação patológica devido à capilaridade.

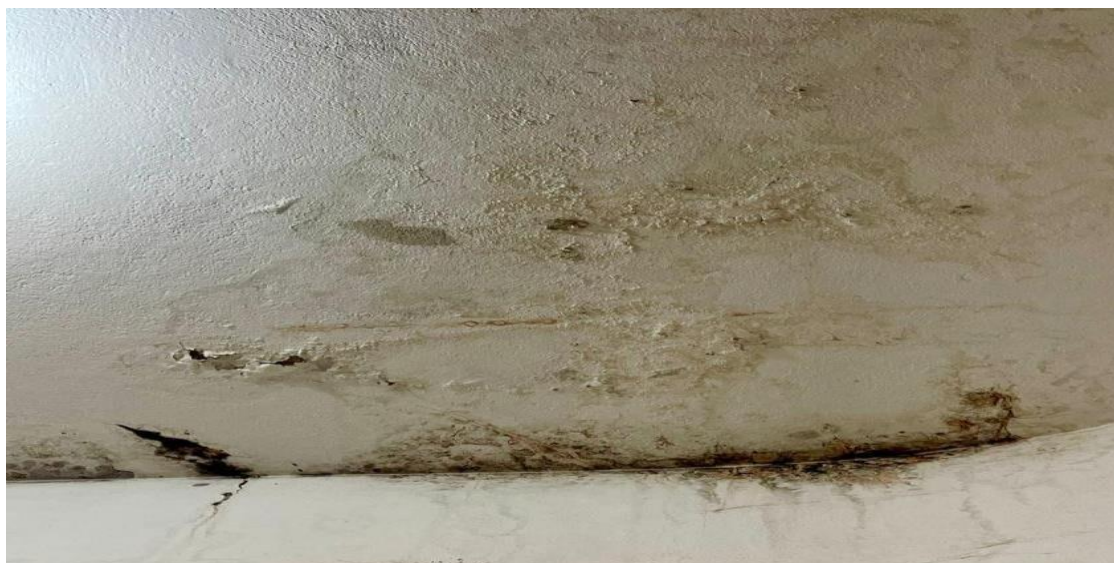
Na figura 5, é demonstrado o revestimento com surgimento de mofo e apodrecimento de uma residência, afetando a estética e causando problemas de saúde aos residentes.

Figura 5: Manifestação patológica devido ao mofo.

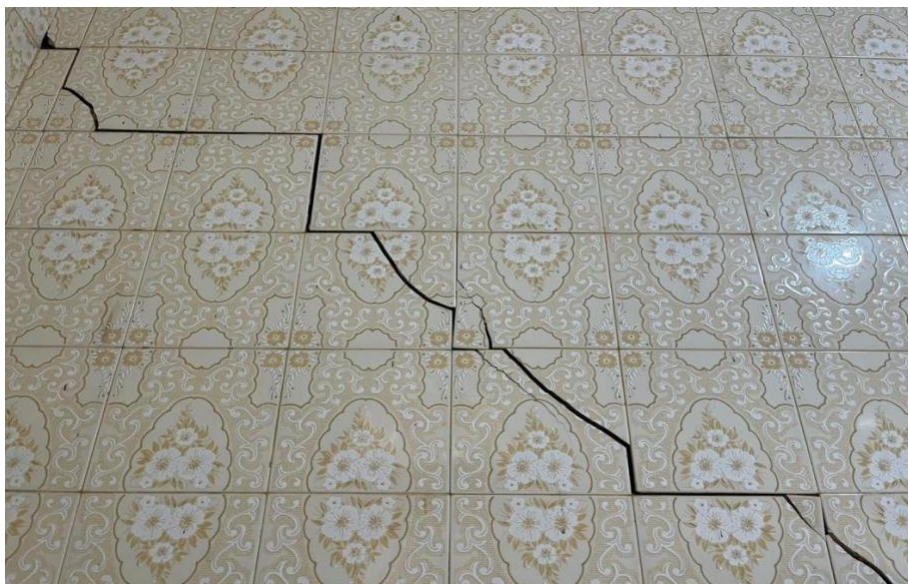
A figura 13 evidencia uma rachadura, de uma residência, em 45 graus.

Figura 13: Rachadura no canto superior da parede.

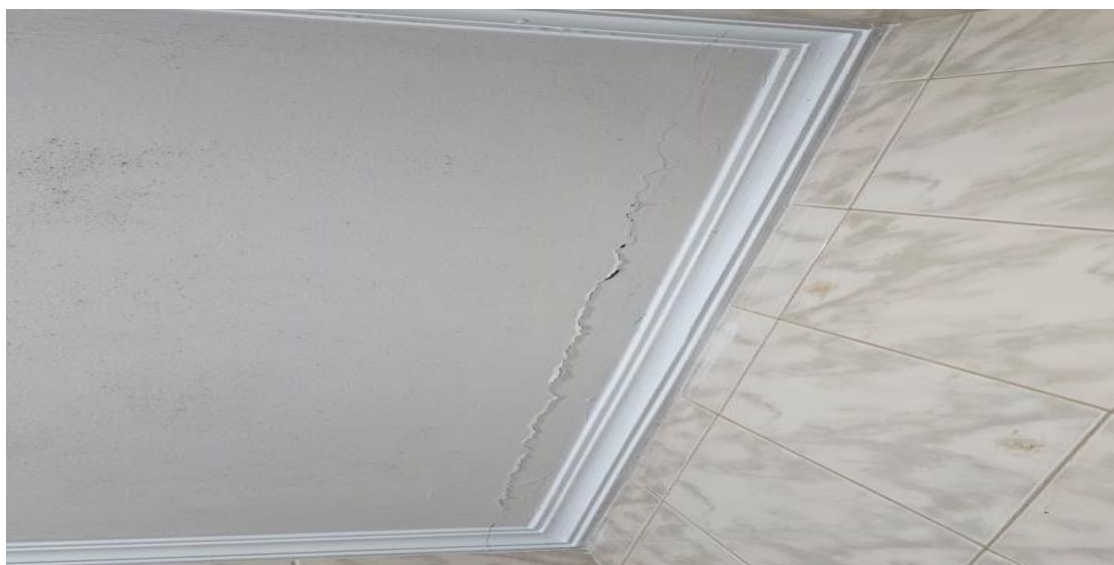
A figura a seguir mostra uma fissura horizontal existente em uma das residências vistoriadas, decorrente, muito provavelmente, por falta de amarração ou movimentação da estrutura.

Figura 15: Fissura na laje do banheiro da residência.

Fissuras horizontais ou fissuras mapeadas podem ser causadas pelo adensamento da argamassa de assentamento ou falta de amarração da estrutura com a viga superior. Uma fissura na laje do banheiro pode causar preocupações, uma vez que, ao não receber tratamento adequado, pode resultar em problemas mais graves, como vazamentos de água e danos estruturais. O tratamento para fissuras horizontais se constitui na aplicação de tintas e selantes

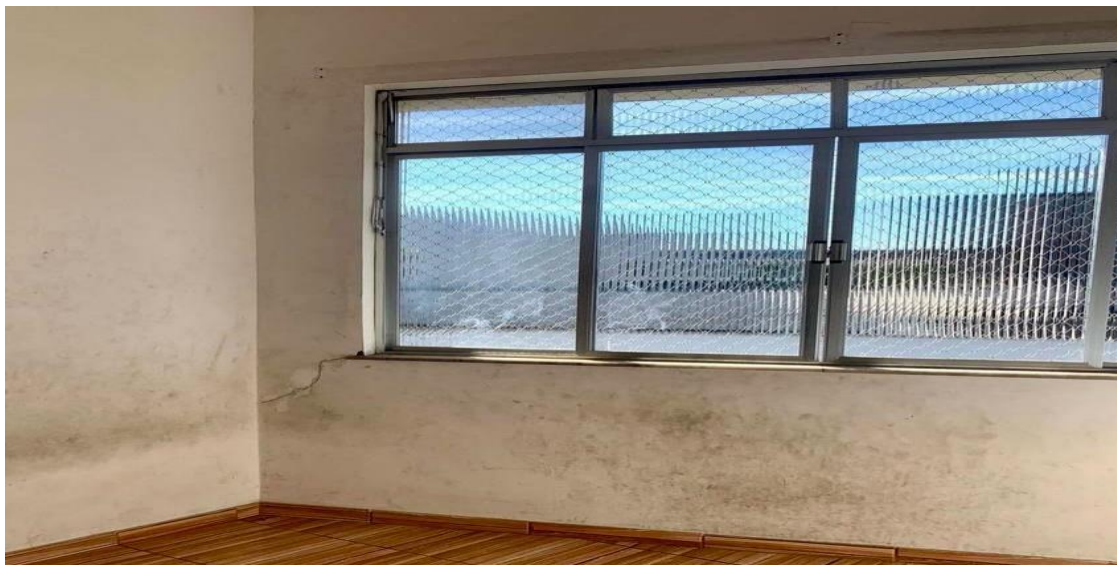
A figura a seguir exhibe fissura inclinada em 45° , no canto da janela. Isso ocorre por falta de verga e contra-verga.

Figura 16: Fissura em 45° no canto da janela.

As fissuras nos vértices de janelas e portas ocorrem devido a falta ou ineficiência de vergas e contra-vergas, a fim de absorver as solicitações. Como possível solução, podem ser feitos métodos de injeção de fissuras, selagem de fissuras ou costura de fissuras.

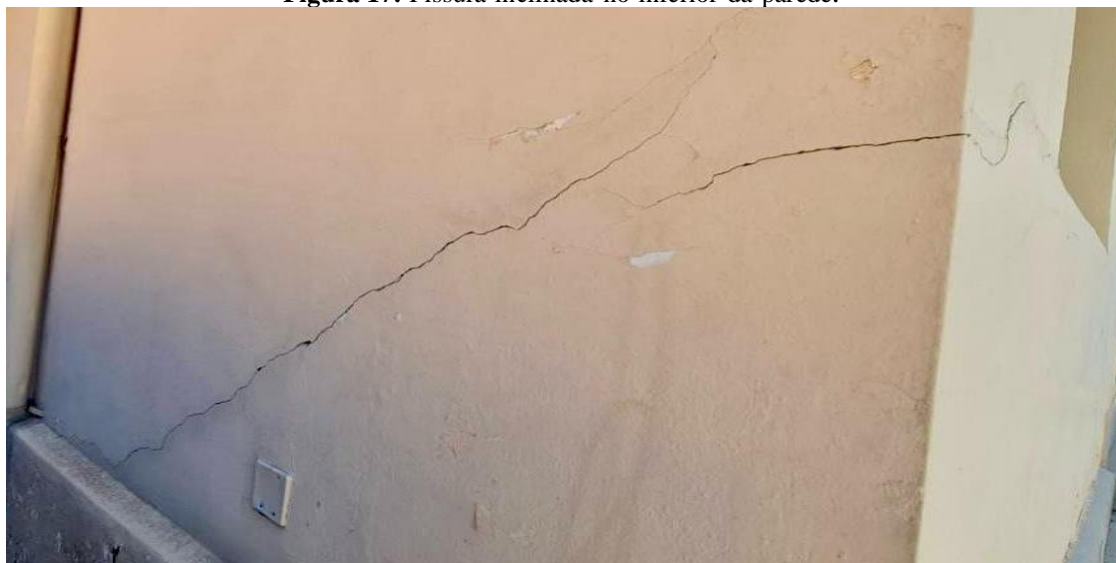
A figura a seguir mostra uma fissura inclinada no inferior da parede.

Figura 17: Fissura inclinada no inferior da parede.

As fissuras inclinadas podem ser uma consequência das deformações dos elementos de apoio e recalques diferenciais de fundações. Uma moradora relatou que as fissuras surgiram após a construção da casa ao lado; o que indica um possível recalque diferencial de fundação, o qual, possa estar recalçando pelo bulbo de pressão que esta construção causou.

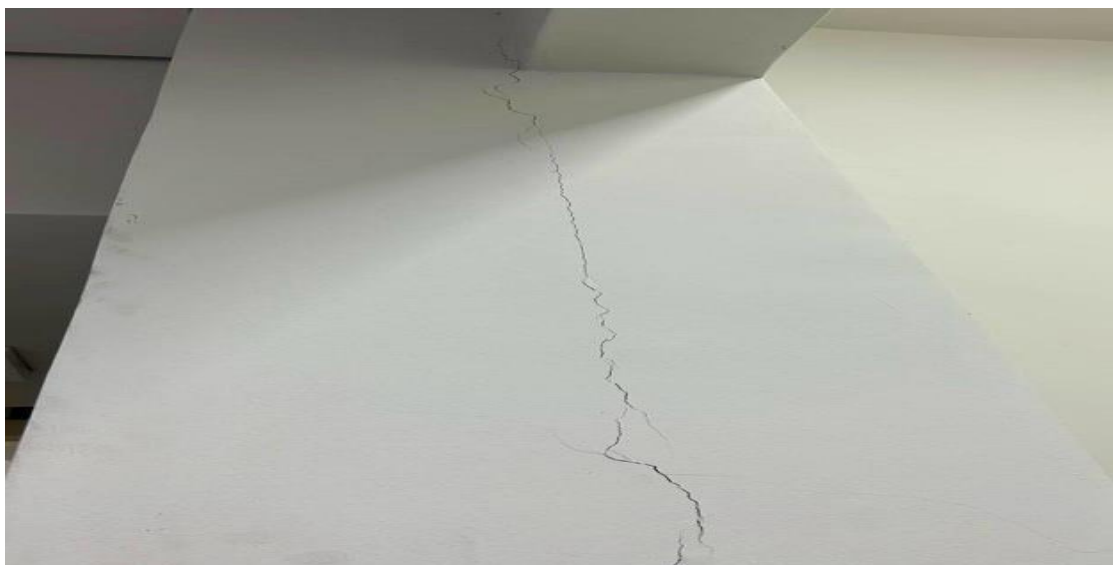
A figura a seguir exibe uma residência com fissura vertical no pilar.

Figura 18: Fissura vertical em pilar.

As principais causas de fissuras verticais são devido a uma movimentação térmica que ocorre pela falta de execução ou a uma execução insuficiente do sistema de adesão entre o pilar e a parede de alvenaria. A fissura, desta forma, ocorre, provavelmente, por cargas excessivas ou por sobrecarga; e, como possível solução, também é recomendado o método por selagem devido à agilidade do processo; e, em casos específicos, como este, também é recomendado um reforço estrutural no pilar.

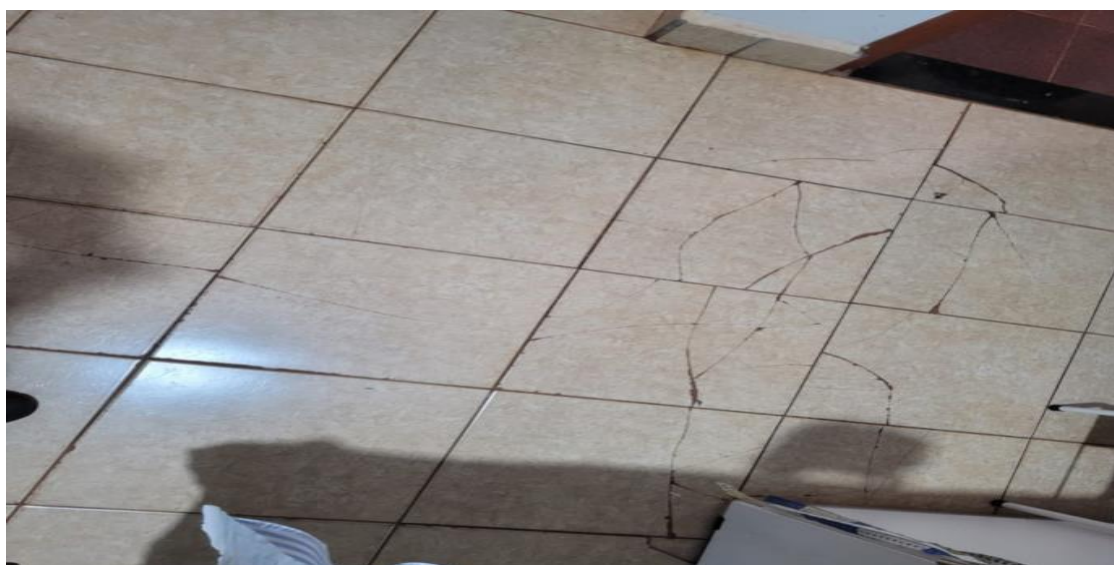
A figura a seguir mostra a trinca no piso da residência, sendo possível observar que esta anomalia ocorreu em virtude da interferência da movimentação térmica.

Figura 19: Trinca no piso.

Quando o piso é aquecido, o revestimento sofre expansão térmica, exigindo a compressão. Quando o revestimento é submetido ao resfriamento, será solicitada a tração, e, neste caso, a tensão é maior que a força de deslocamento do material, resultando nas trincas permanentes. Nesse sentido, é essencial priorizar a prevenção, através da manutenção regular e de uma gestão eficaz da umidade na residência para evitar o aparecimento de trincas. A implementação de práticas construtivas adequadas desde o início é, igualmente, crucial para reduzir ao máximo o risco de problemas estruturais.

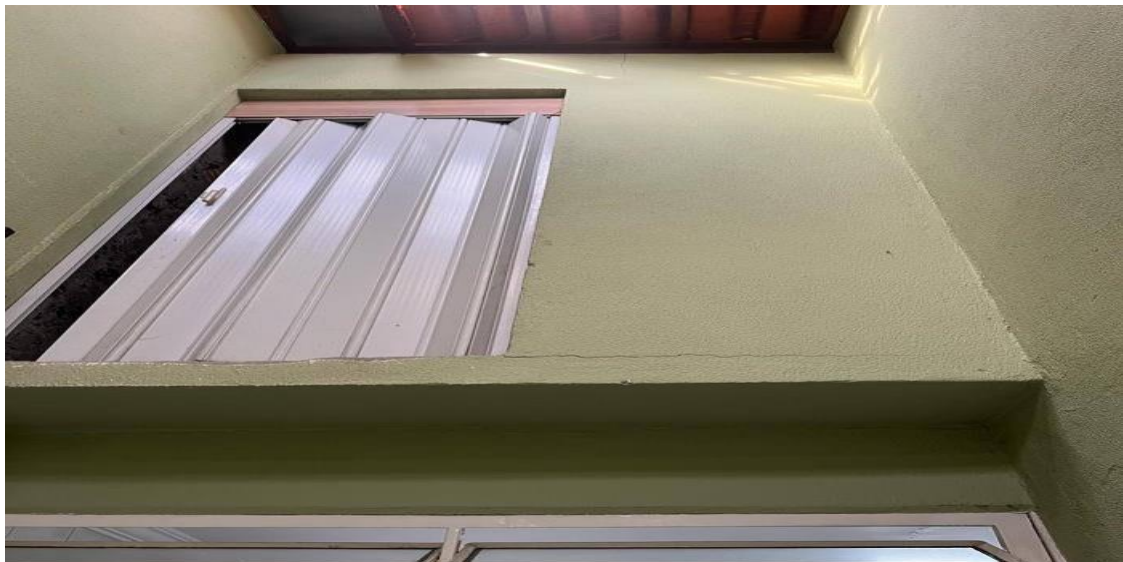
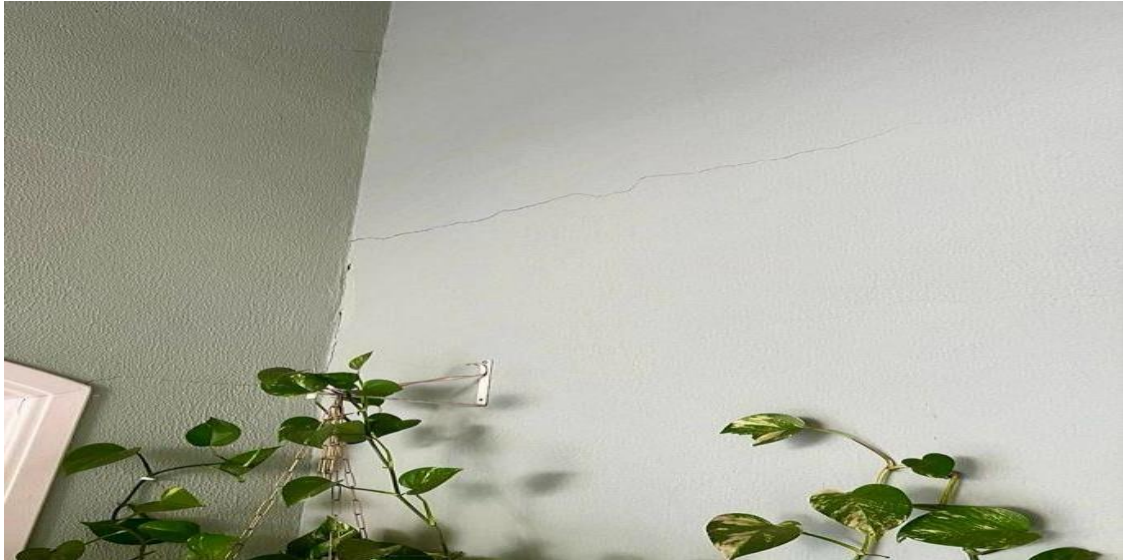
As figuras a seguir, mostram trincas nas paredes decorrentes de sobrecarga.

Figura 20: Trinca horizontal na laje.

Figura 21: Trinca horizontal na parede.

Nesse sentido, a melhor solução para tratar esta manifestação patológica é retirar toda a carga que esteja sobrecarregando a laje, e, em seguida, efetuar o seu reforço estrutural, a fim de que a mesma suporte cargas adequadamente, além de, obviamente, executar o devido reparo nas trincas utilizando técnicas de injeção de epóxi ou argamassa e adaptar-se a uma manutenção contínua.

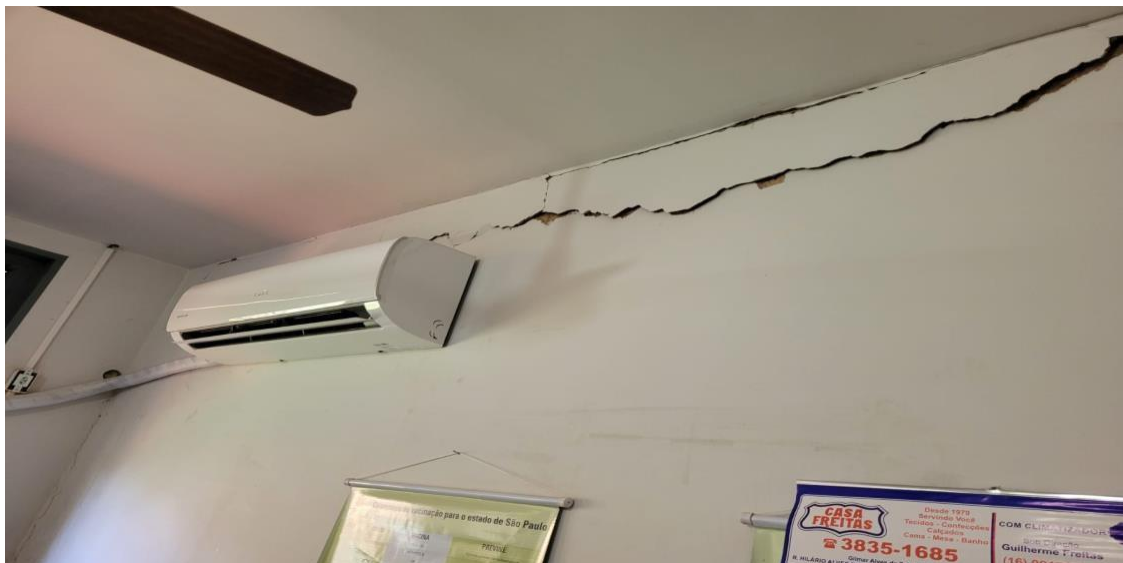
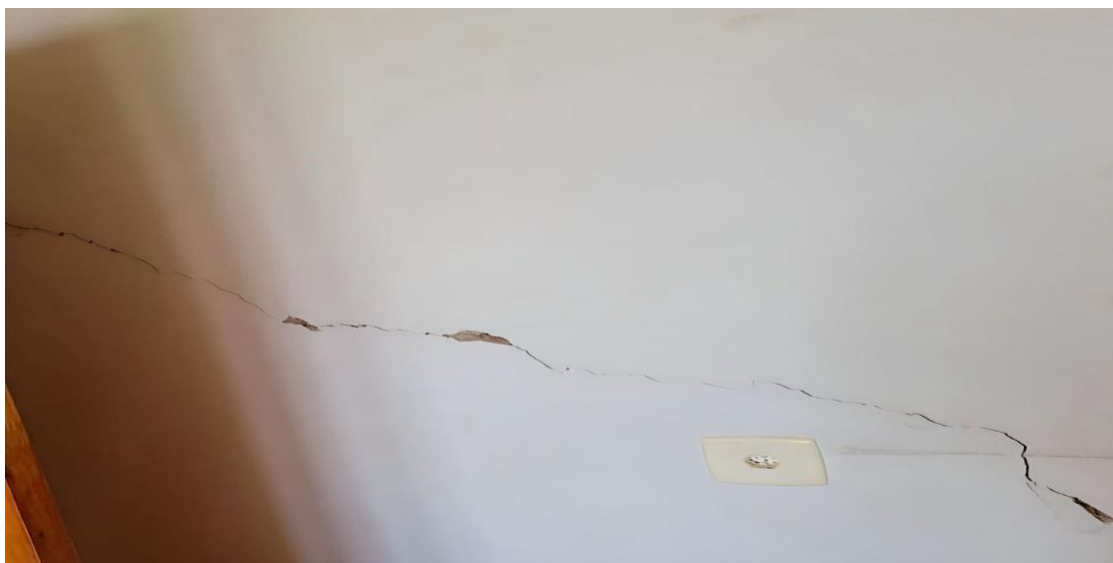
As figuras a seguir exibem as rachaduras da laje e da parede do referido imóvel.

Figura 22: Rachadura na parede da residência.

Figura 23: Rachadura em 45° na parede da residência.

Estas rachaduras surgiram devido a um recalque diferencial, pois essa parte da casa foi construída posteriormente ao projeto inicial. A rachadura inclinada em 45°, com 3 mm de abertura, se estende até a laje prejudicando a segurança das pessoas que residem no imóvel, uma vez que, compromete a estabilidade global da estrutura, além de afetar as instalações internas.

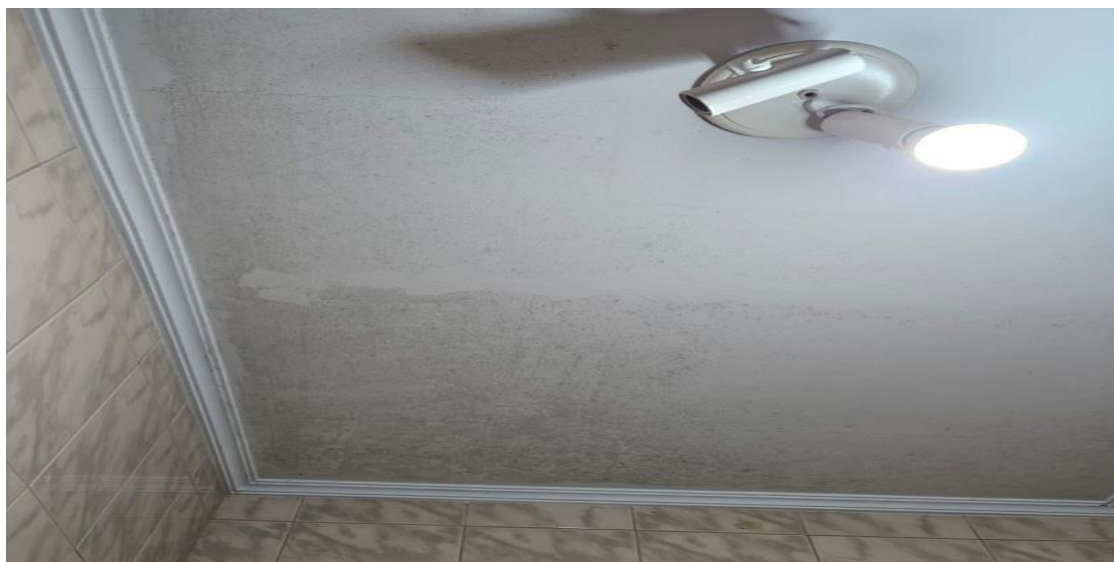
A imagem a seguir representa infiltração na laje de uma residência.

Figura 24: Infiltração na laje de residência.

As infiltrações em lajes são decorrentes da falta de um sistema de impermeabilização de águas pluviais, e, uma vez que, se trata de fissuras ou trincas, o problema pode agravar-se, tendo em vista que, a fissura permite a entrada de água, resultando em manchas, mofos e a degradação dos materiais. Uma possível solução para o tratamento de infiltrações em lajes é a retirada de entulhos e a aplicação correta de uma nova manta asfáltica. Já em paredes, é necessário remover toda a pintura e reboco para encontrar possíveis fissuras e aplicar impermeabilizantes.

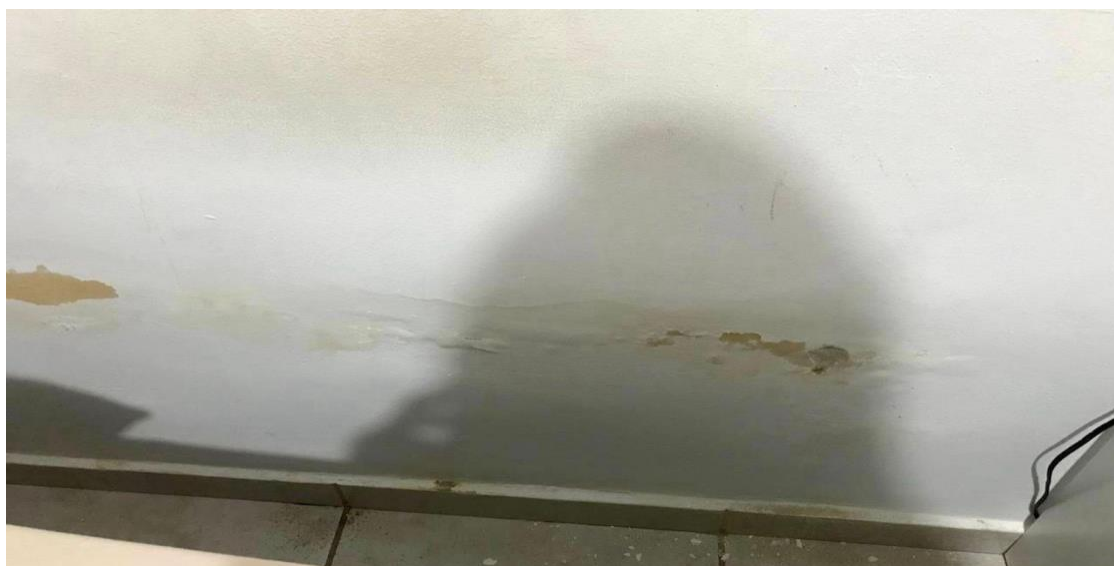
A figura a seguir mostra umidade por capilaridade em uma residência.

Figura 25 Infiltração na parede da residência.

Nesse contexto, foi observada a umidade no inferior das paredes, devido às condições do solo úmido que se verificaram nos baldrames. Isso também acontece em blocos cerâmicos, argamassa, concreto, entre outros, devido aos materiais apresentarem canais capilares em que a água penetra no interior das edificações. Deve-se, assim, tratar com impermeabilizante na superfície do baldrame, além de se fazer inspeção devida, regularmente; a fim de identificar e reparar quaisquer fissuras ou trincas que possam facilitar a entrada de umidade.

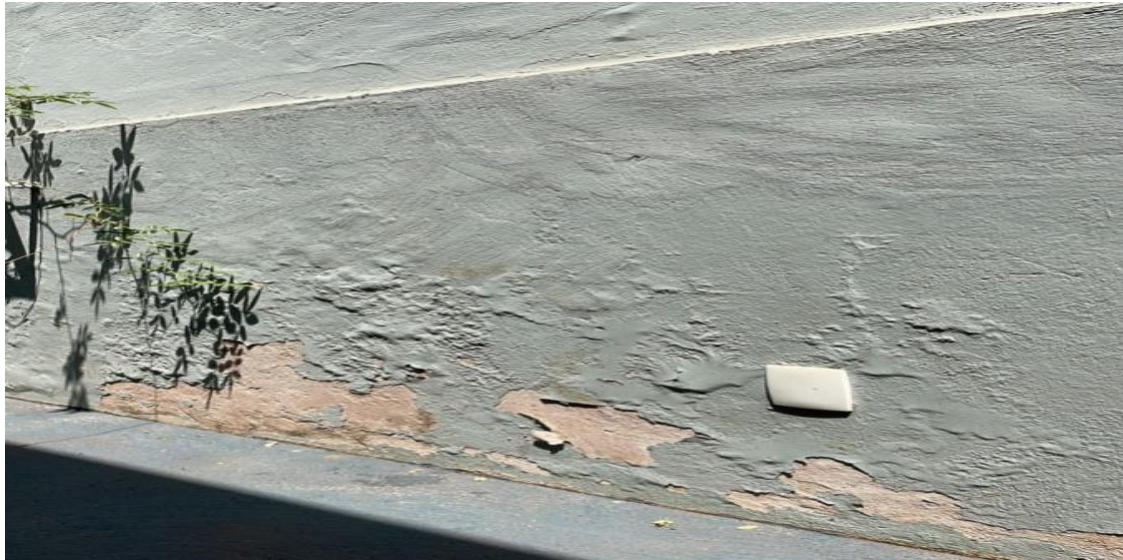
A figura a seguir, representa o descascamento de pintura na parede de uma residência.

Figura 26: Descascamento na parede externa da residência.

A casa vistoriada mostrava a aparição de bolhas; este caso ocorre quando o reboco não aguardou o tempo correto de cura e inicia-se a fase de estourar bolhas, que é uma reação natural da cal usada no reboco. Para tratar essa patologia é necessário raspar, escovar, refazer as partes do reboco, esperar o tempo correto da cura - 30 dias - aplicar fundo preparador, massa corrida, limpar, e somente após, aplicar a tinta.

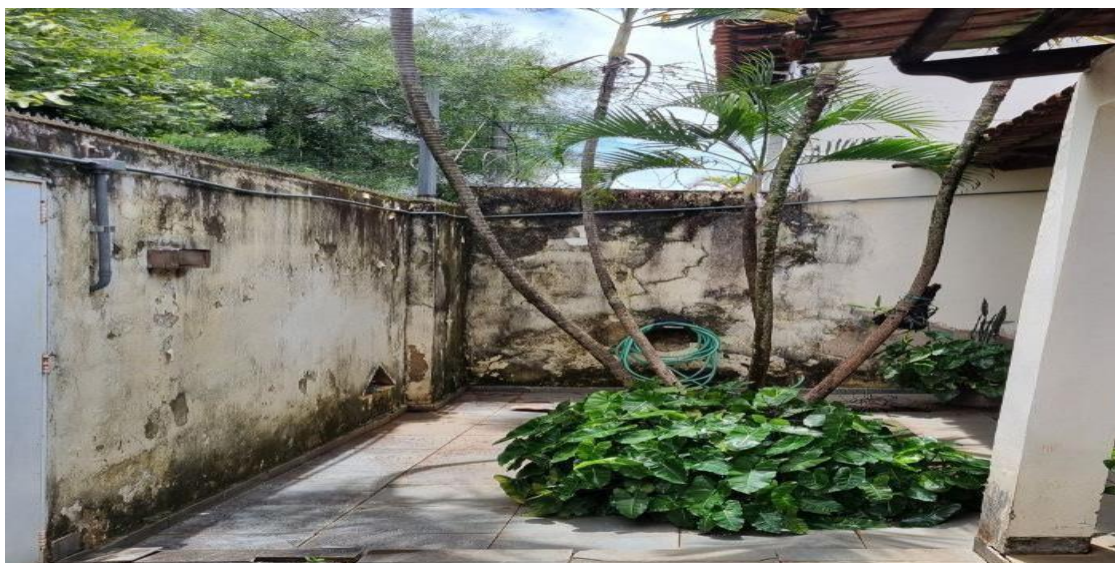
A figura a seguir mostra a residência com mofo na parede externa.

Figura 27: Mofo na parede externa de residência.

O aparecimento de mofo e apodrecimento é decorrente de infiltração, condensação ou vazamentos, e, para tratar essas patologias é necessário remover todo mofo com escova, água potável e água sanitária; deixar agir por aproximadamente 4 horas, remover todos os resíduos e repetir o processo, caso necessário; após, deixar secar e pintar. Também é recomendado que a parte externa seja impermeabilizada, além de melhorar a ventilação nestas áreas e se monitorar, periodicamente.

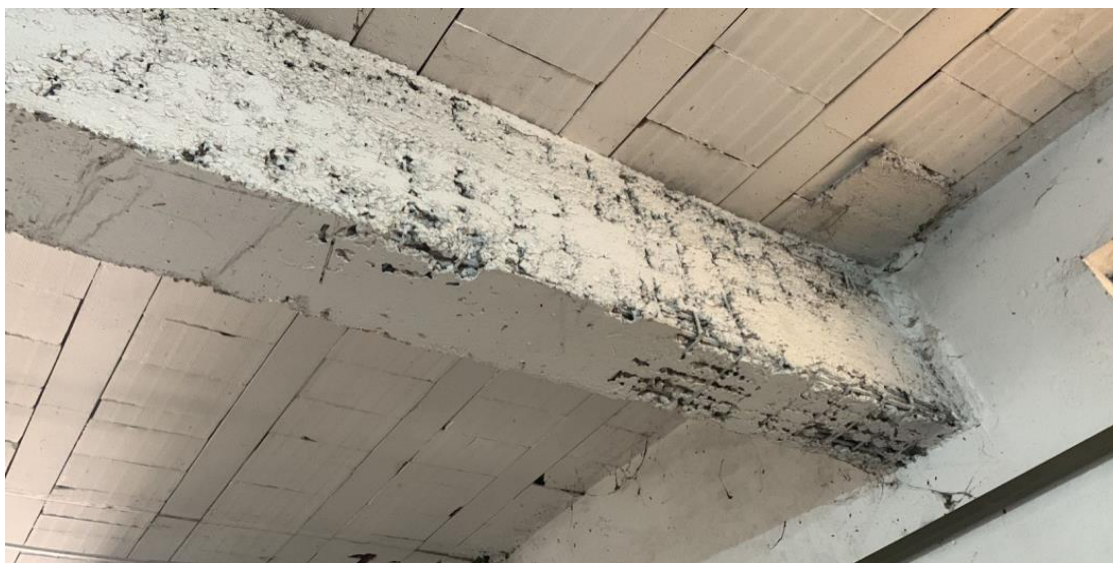
A figura abaixo, mostra que o cobrimento da armadura foi insuficiente, mesmo considerando a desagregação do concreto, sendo possível, assim, observar que o cobrimento foi escasso.

Figura 28: Corrosão de armadura em viga.

É possível presumir que o erro surgiu na etapa de execução, ocasionando um nicho de concretagem. Pode-se afirmar, que foi pela falta de adensamento ou por o concreto estar muito poroso. No momento do lançamento do concreto, pode não ter ocorrido a vibração necessária, ocasionando a formação de vazios. Uma vez que, o concreto não estava fluído o suficiente no momento de concretagem, o que pode ter sido provocado por uma falha no traço (proporção e dimensão dos agregados: areia e brita, cimento, água e eventual aditivo), é possível que, provavelmente, não tenha sido utilizado o espaçador para que a ferragem se mantivesse afastada do contato com a forma; com isso, a ferragem ficou desprotegida do recobrimento do concreto, provocando a corrosão.
