**PATOLOGIA NA CONSTRUÇÃO CIVIL: ANÁLISE DAS PRINCIPAIS
MANIFESTAÇÕES PATOLÓGICAS NO MUNICÍPIO DE MIGUELÓPOLIS (SP)**

**Trabalho de Conclusão de Curso
apresentado à Faculdade de Filosofia
Ciências e Letras, Fundação Educacional de
Ituverava, como requisito parcial para
obtenção do título de Bacharel em
Engenharia Civil.**

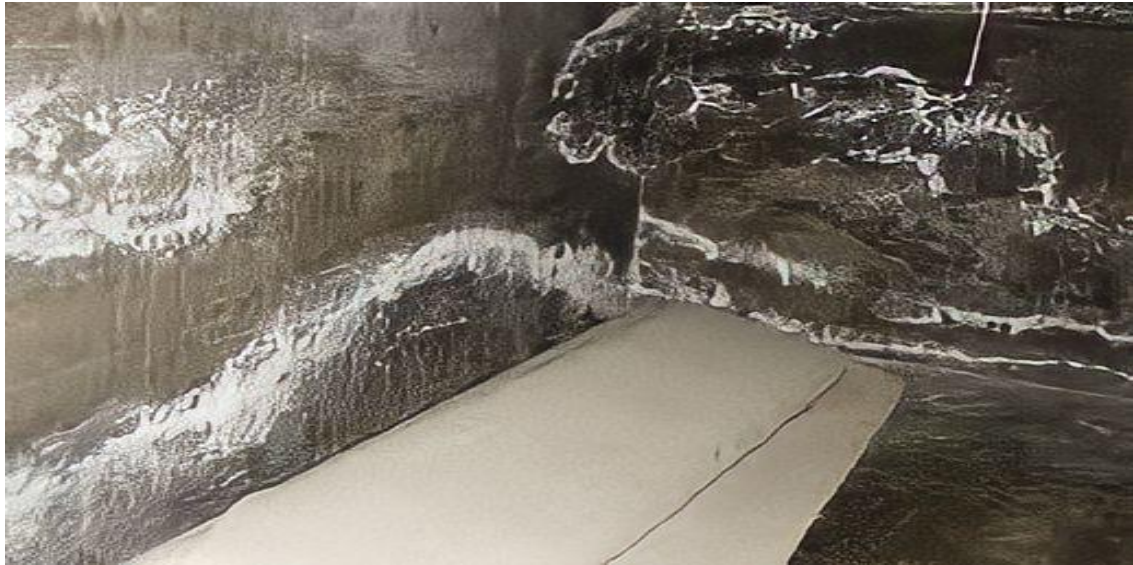
Na figura 2, é possível identificar a manifestação de manchas brancas na superfície

da alvenaria.

Figura 2: Manifestação patológica devido à eflorescência.

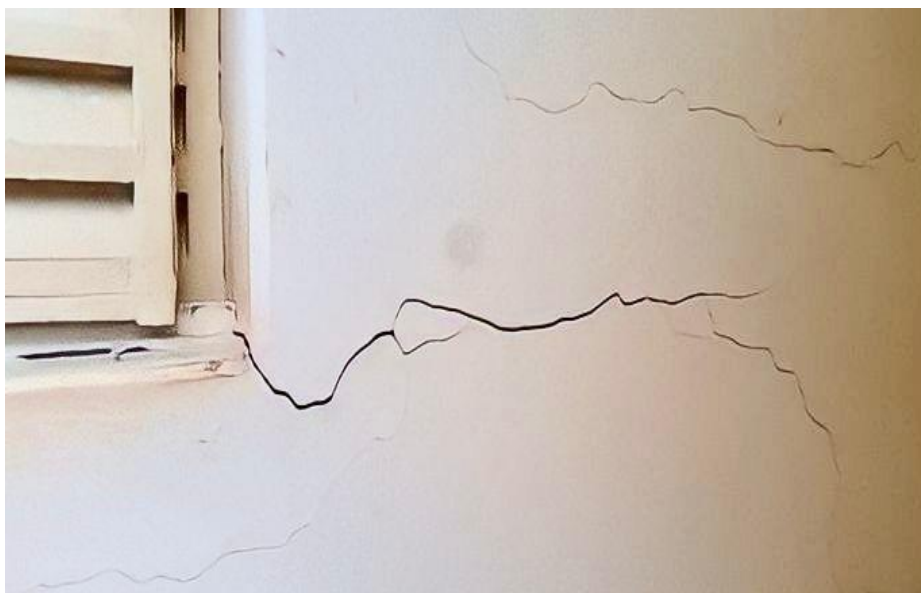
Na figura 12 é representada uma trinca com abertura de 1,5 mm.

Figura 12: Trinca no canto inferior da janela.

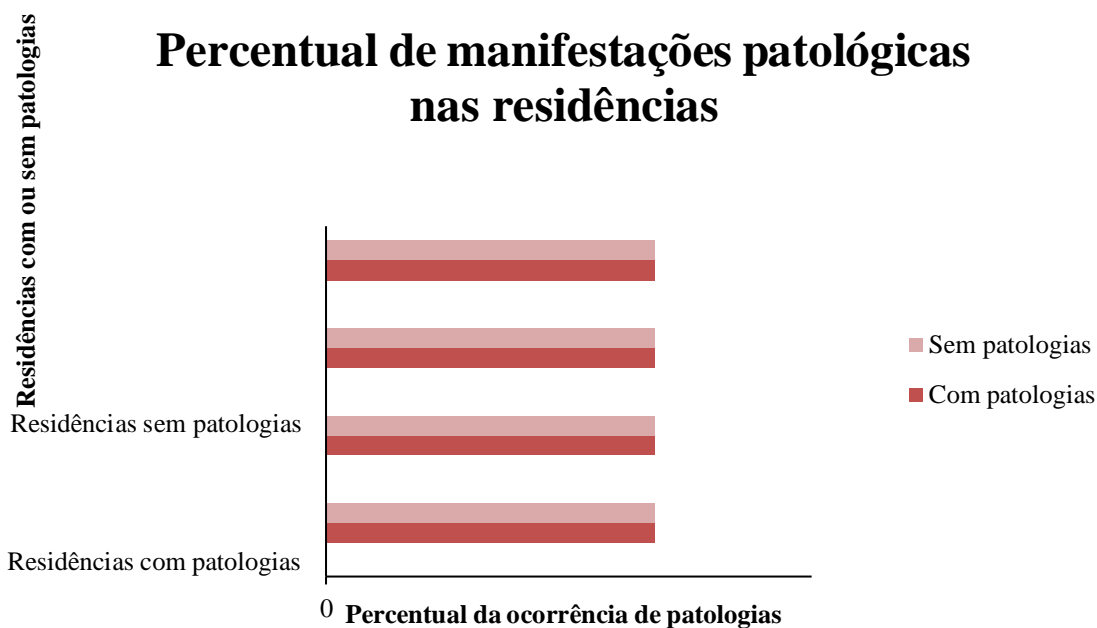
Com o levantamento das manifestações patológicas encontradas foi perceptível afirmar que 100% do imóveis residenciais possuíam patologias, conforme demonstra o Gráfico 1, abaixo.

Gráfico 1: Percentual de manifestações patológicas nas residências.

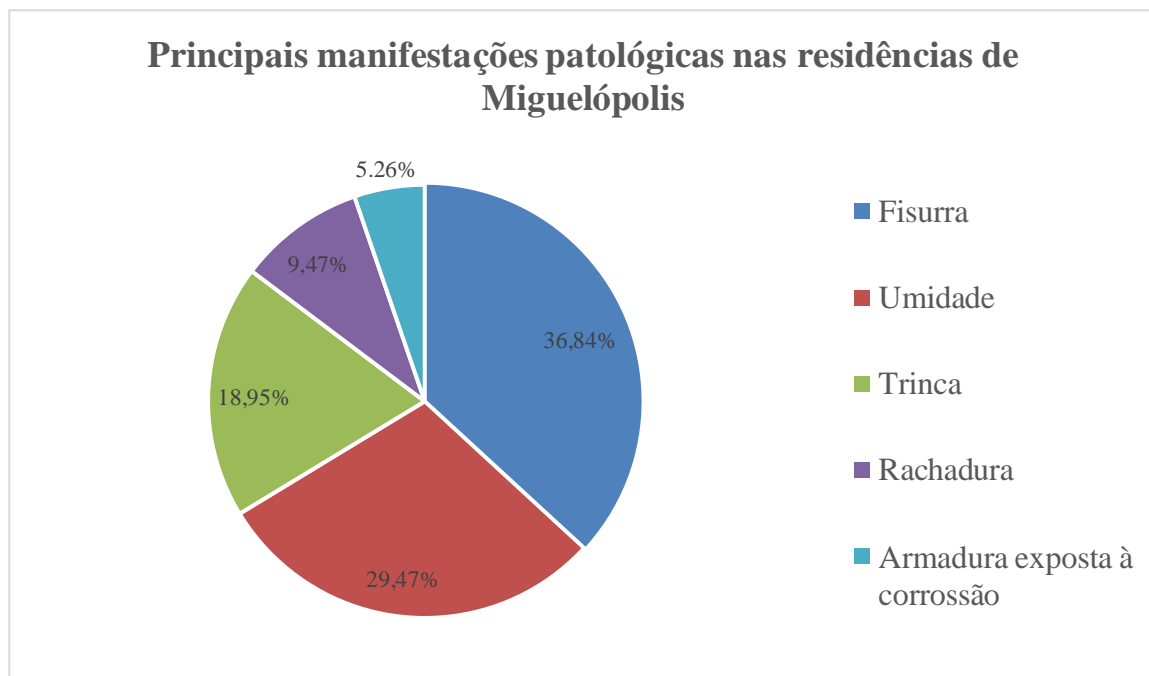
Gráfico 2: Percentual das principais manifestações patológicas nas residências de Miguelópolis/SP

Foi verificado, também, mediante a observação em campo, que, dos 15 imóveis pesquisados, todos apresentam fissuras, ou seja, 100%. A seguir, verifica-se a umidade com percentual de 28%, e, as manifestações patológicas com o menor percentual encontrado são as corrosões de armaduras.
