**EFEITOS DA ÁGUA DO MAR EM ESTRUTURAS METÁLICAS: UM ESTUDO DE
CASO**

Trabalho de Conclusão de Curso apresentado à Faculdade de Filosofia, Ciências e Letras. Fundação Educacional de Ituverava para obtenção do título de Engenheiro Mecânico.

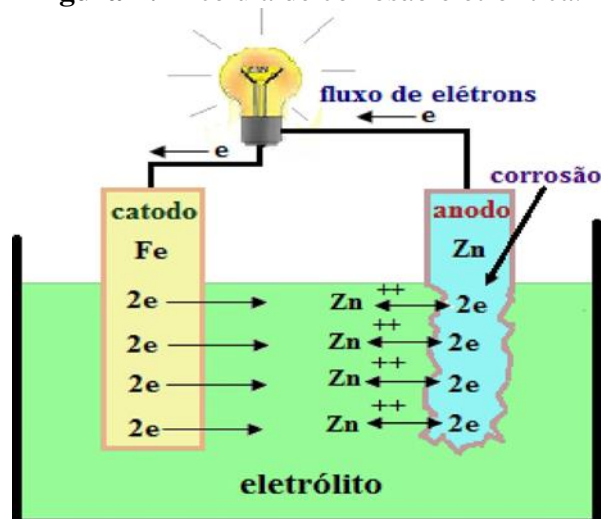
Figura 2: A célula de corrosão eletrolítica.

Provocada em estruturas enterradas ou submersas, consequência de correntes elétricas de interferência também denominada de corrente de fuga, onde as correntes contínuas ou alternadas de baixa frequência são as mais prejudiciais às estruturas, sendo uma corrosão não espontânea. Podendo ocorrer em gasodutos e em oleodutos, por problemas na deficiência de isolamentos ou aterramentos (GENTIL, 2011).

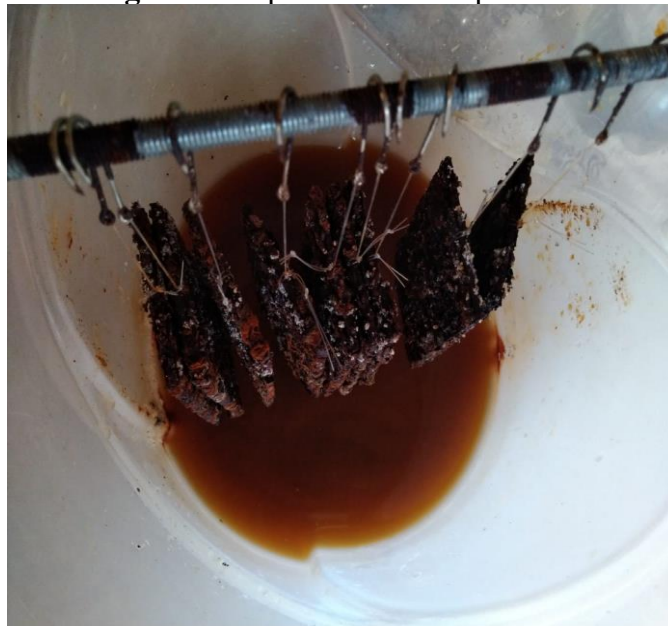
Figura 3: Experimento visto por cima

Por fim, pôde ser observado que todas as chapas sofreram um índice muito alto de corrosão, independente de ter recebido solda, rebite ou nada. A ação da evaporação da água salinizada foi gradativamente corroendo as chapas e gotejando ferrugem para a mesma água que ficou altamente suja se transformando numa solução alaranjado escuro.
